UNIVERSIDAD DEL PACÍFICO

Maestría en Derecho Marítimo Internacional

**Peritajes marítimos en el contexto ecuatoriano: experiencias en las
investigaciones de accidentes e incidentes marítimos**

Guayaquil, 2025

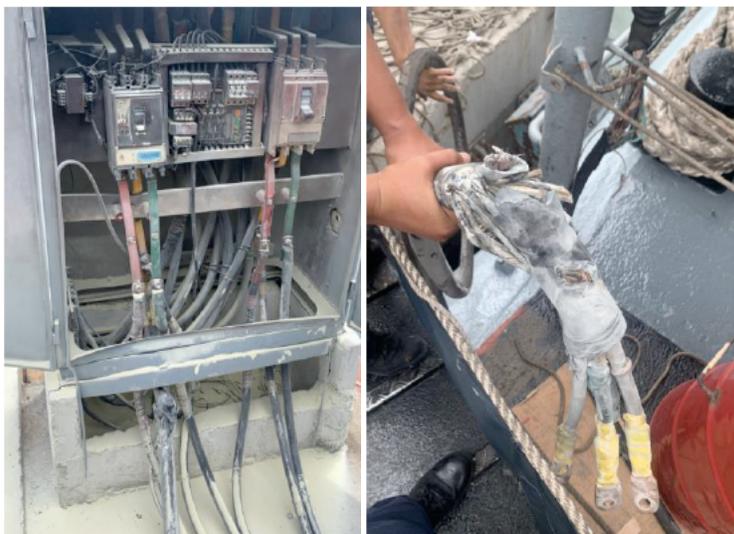
***Ilustración 1** Daños en el tablero eléctrico principal (polvo blanco sobre el tablero, agente extintor para el conato "polvo químico") y daños en cables de poder del BAE Hualcopo*

De lo anteriormente expuesto se presume que debido a que el buque de carga “PERSENK” ejerció una velocidad de 3.2 a 3.4 nudos con sus propias máquinas durante el tránsito por el Estero el muerto, generó olas, producto de las cuales se ocasionó el movimiento fuerte entre el BAE “Hualcopo” y BAE “Moran Valverde”, por consecuente el desprendimiento brusco del cable de poder eléctrico que estaba conectado entre el tablero eléctrico principal del muelle #6 al BAE Hualcopo, así como también un conato de incendio del tablero en mención.

- Se recomienda que la compañía armadora y el agente naviero puedan adoptar las medidas necesarias, por medio de la aseguradora, a fin de que cumpla con el pago por los daños ocurridos por el desprendimiento de cable eléctrico y conato de incendio en el tablero eléctrico principal del muelle 6 de la Base Naval Sur Guayaquil, por lo que en este incidente los valores ascienden a USD\$ 35.392 (TREINTA Y CINCO MIL, TRESCIENTOS NOVENTA Y DOS 00/100 DÓLARES AMERICANOS),

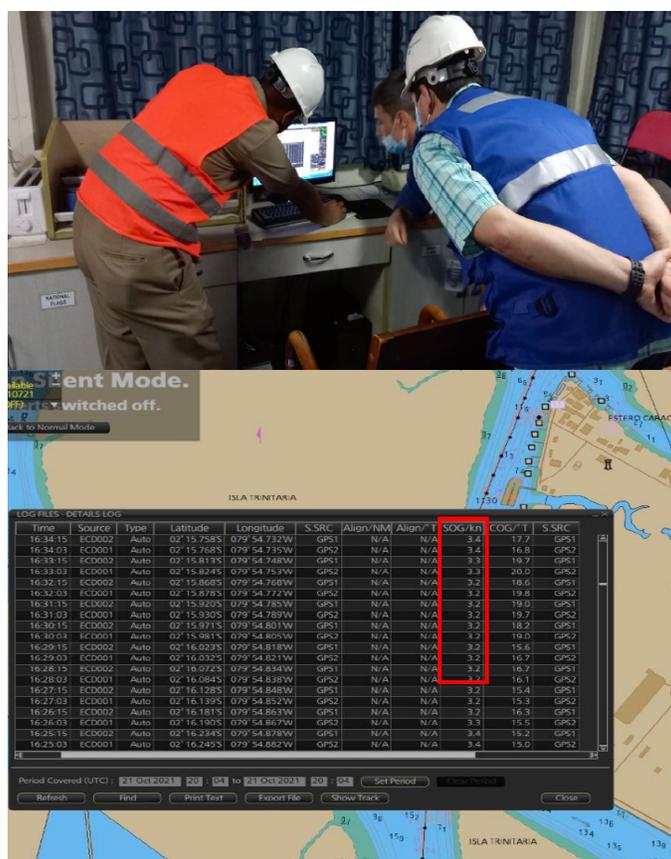
Ilustración 3 Inspección de equipos electrónicos para verificar velocidades registradas del buque en el tránsito del Estero el Muerto

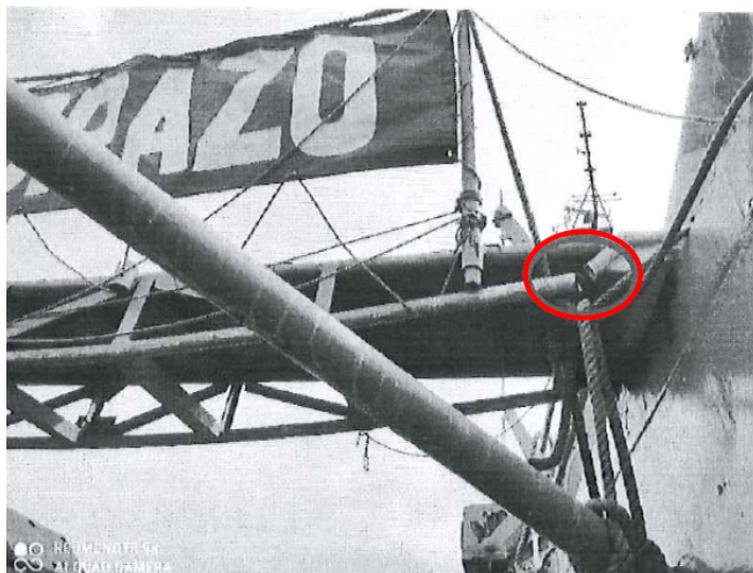
navales el remolcador al ejercer presión sobre la proa del buque antes indicado, produce una fuerza haciendo que la cavitación de las hélices genere un oleaje en el estero.

Así, también es importante considerar que durante el tránsito la marea se encontraba en estado decreciente, lo cual estas consideraciones, el oleaje producido por la cavitación de las hélices, la marea decreciente y la cercanía con la cual se encontraba a las unidades navales se produjo un movimiento brusco entre unidades y por ende la ruptura de una de las bases de la escala del B.A.E. Chimborazo.

Ilustración 6 Daño en la base estructural de la escala del BAE Chimborazo

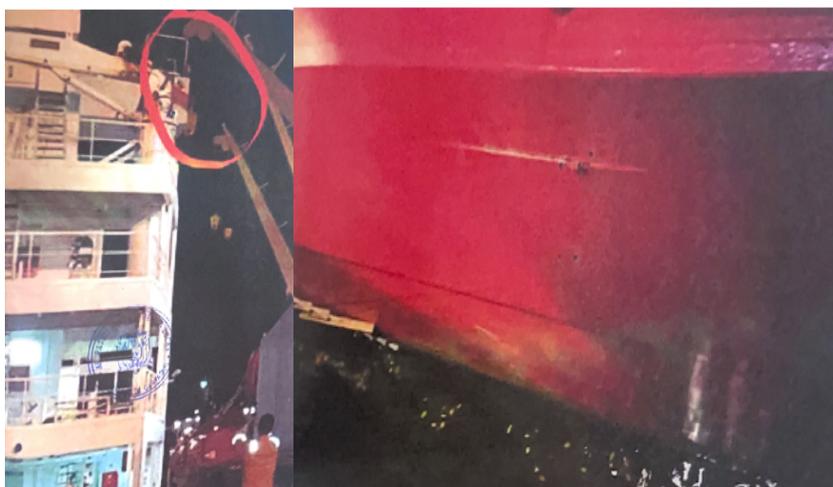
Conforme avanza la maniobra de abarloomiento el alerón de la banda de estribor del M/N ALBEMARLE ISLAND golpea con la grúa no. 4 del M/N JORGEN REEFER, producto del cual se desprenden los componentes del sistema de esta grúa y caen al estero, dejándola totalmente inoperativa. Así mismo debido a la maniobra, en la prueba documental se evidencia les roces en la superestructura (casco) del M/N JORGEN REEFER.

Ilustración 8. Roces en el casco y alerón de Albemarle Island golpeado por grúa del Jorgen Reefer

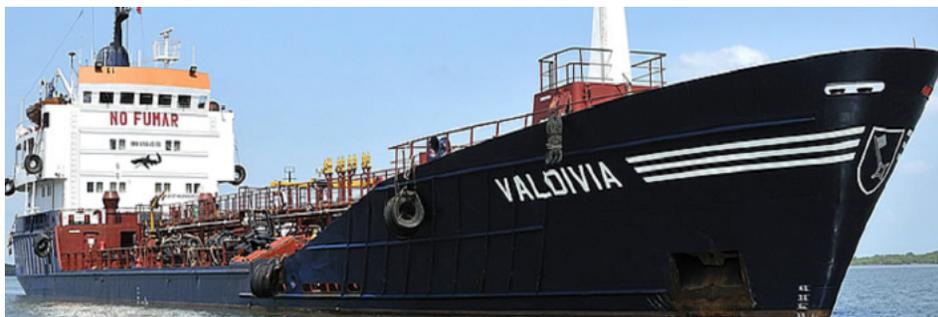
El día martes 08 de marzo del 2022, el B/T VALDIVIA, una vez culminada la maniobra de descarga de FUEL OÍL en el muelle nro. 1 del Terminal de Tres Bocas, durante el desatraque del buque, impacto las estructuras donde soportan las líneas del FUEL OÍL, producto del cual quedo completamente inoperativo el muelle nro. 1 y parte del muelle nro. 2 y sus accesos.

Debido al impacto en las estructuras de las líneas del Fuel Oil, existió la rotura de líneas provocando la contaminación en el estero, posteriormente se contuvo el derrame hidrocarburífero, así como también se activó el plan de contingencia en el estero.

Ilustración 9. Buque Tanquero Valdivia en el sector de Tres Bocas

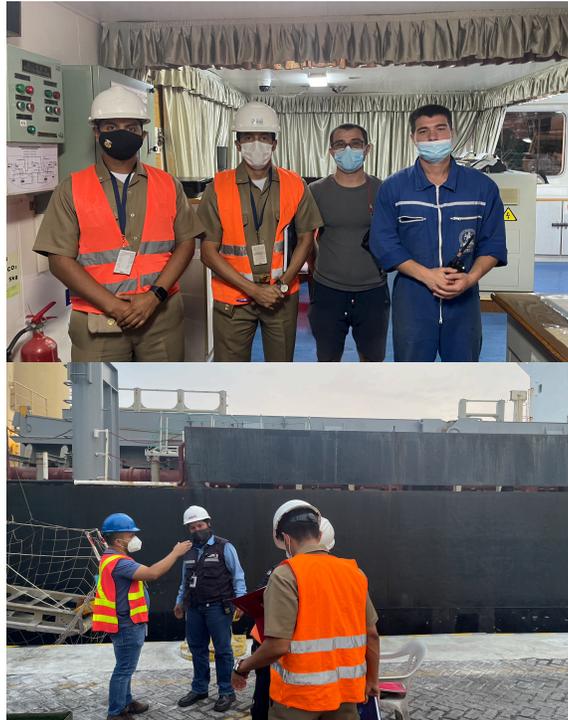
Adicionalmente, dentro del análisis se verifica los mantenimientos preventivos y correctivos de la maquinaria tanto la parte mecánica como la parte eléctrica la cual, se evidencia que, si existieron los debidos mantenimientos, sin embargo, debido a la presunta falla eléctrica las máquinas no respondieron las ordenes, lo cual dio lugar al incidente antes descrito.

Ilustración 11. Inspección abordo del B/T Valdivia para inspección de documentación y equipos electrónicos de navegación
