UNIVERSIDAD DEL PACÍFICO

Seguridad y Salud Ocupacional

**ESTUDIO DEL EFECTO A LA SALUD POR LA
EXPOSICIÓN AL RUIDO EN EL PERSONAL QUE
LABORA EN LA SALA DE MÁQUINAS DEL BUQUE
TANQUERO DE GUAYAQUIL PERÍODO 2018**

Autor: Ing. Wilson Fabián Gordillo Fuentes

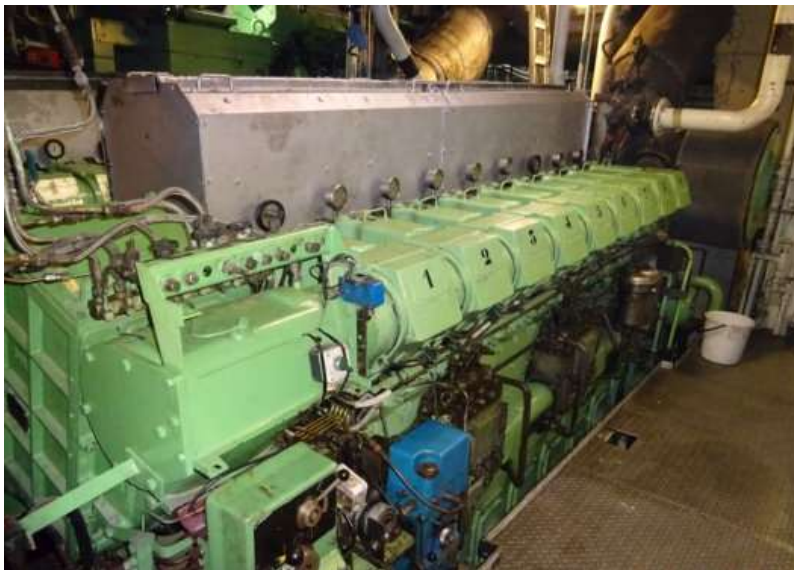
Ilustración 10: Motor SBV 9M-628 dentro de sala de máquinas

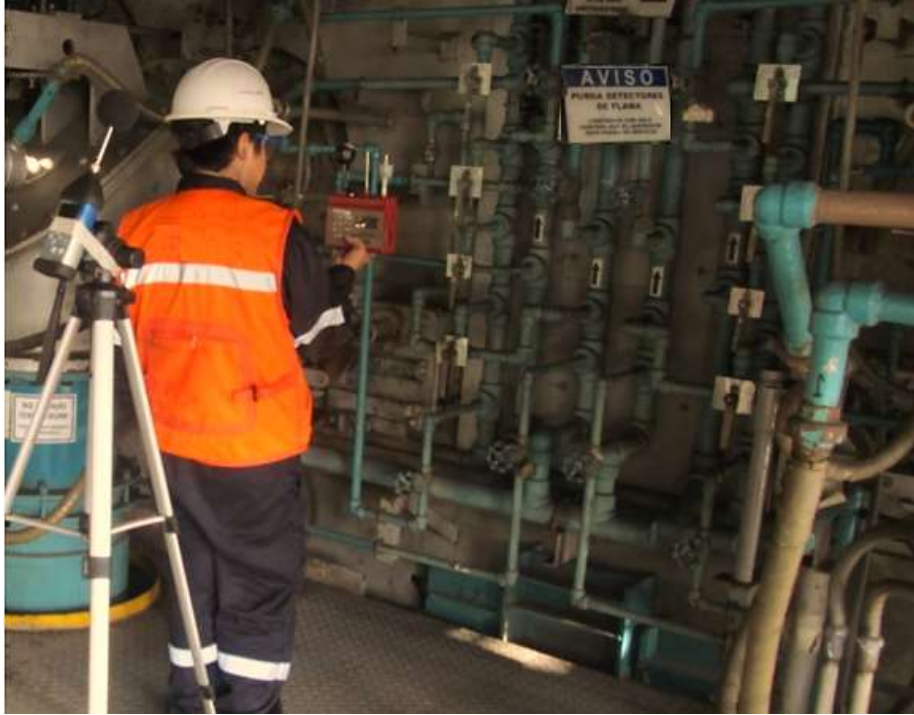
Ilustración 11: Análisis acústico con sonómetro de la entrada de bombas del BT Jambelí

Para las mediciones se utilizó un sonómetro integrador promediador certificado, a una distancia de 0,4 metros de los operarios de máquina. La calibración del equipo y las características técnicas del sonómetro y dosímetro se encuentran en el Anexo correspondiente.

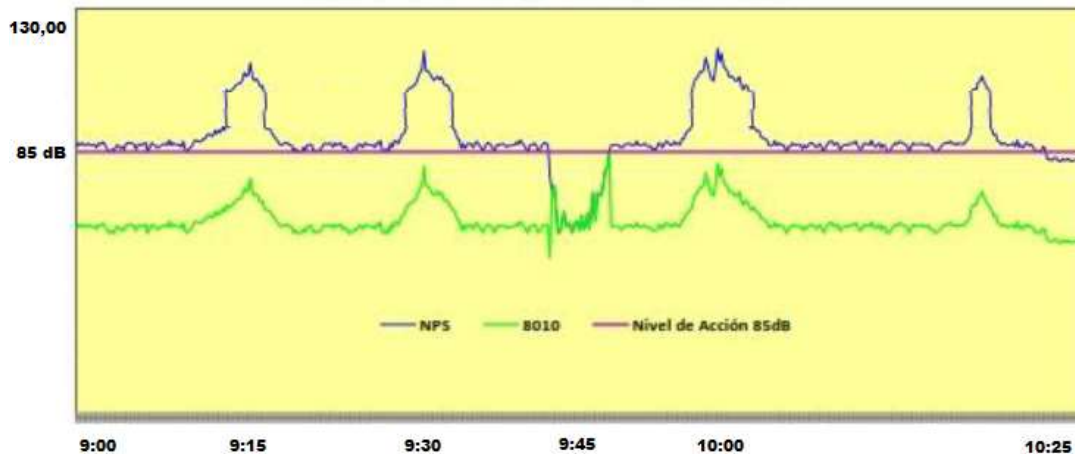
Ilustración14: Resultados sonoros del dosímetro en la sala de compresores del BT Jambelí

De esta dosimetría realizada, se constató que existen áreas donde los empleados presentan altas probabilidades de sufrir hipoacusia por exposición al ruido, sobre todo si se encuentran expuestos por largos periodos de tiempo. A continuación se presenta la dosimetría realizada en la sala de consola de máquinas del buque tanquero, donde se puede apreciar el dosímetro utilizado por el operario de la consola de máquinas:

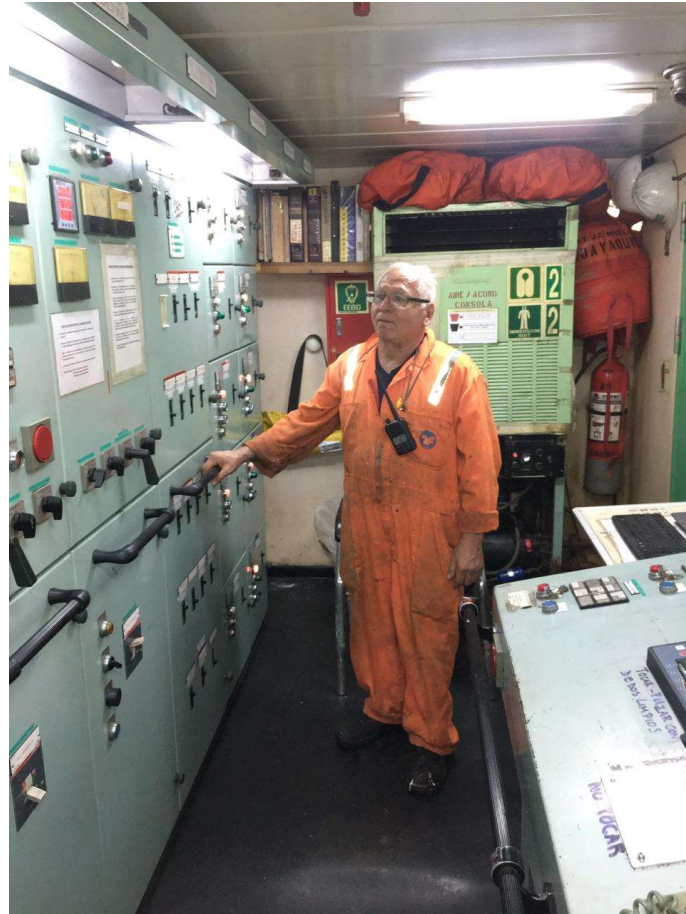
Ilustración15: Análisis acústico con un dosímetro en la consola de máquinas del BT Jambelí

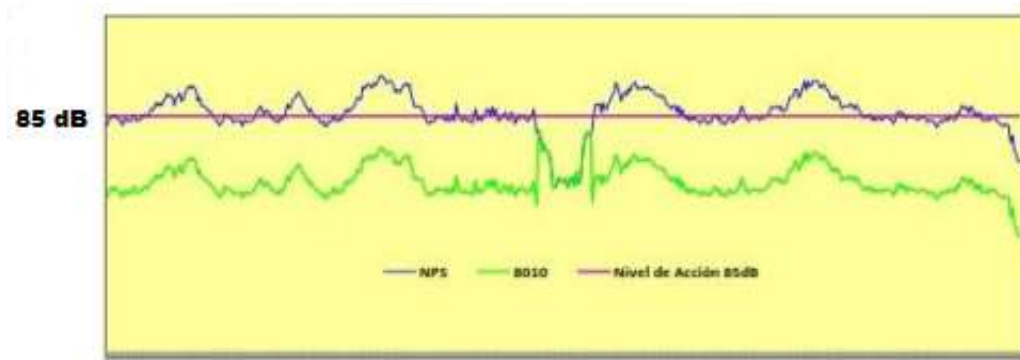
| PUESTO DE TRABAJO: OPERADOR DE MOTOR GENERADOR | | | | |
|--|---|---|---|---|
| 135 dB | 140 dB | 137,68 dB | Muy alto | 4 h |

Ilustración16: Niveles acústicos registrados

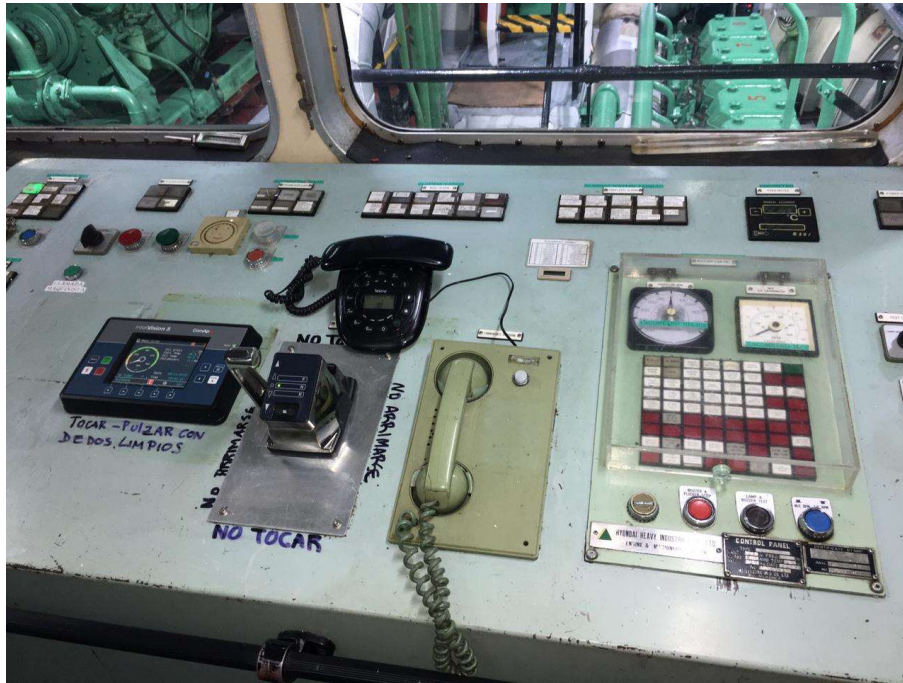
De acuerdo a los estudios de sonometría, el área donde existe el menor impacto sonoro se encuentra en la sala de consola de máquinas, donde no es necesaria la protección auditiva constante.

Ilustración25: Consola de máquinas del BT Jambelí

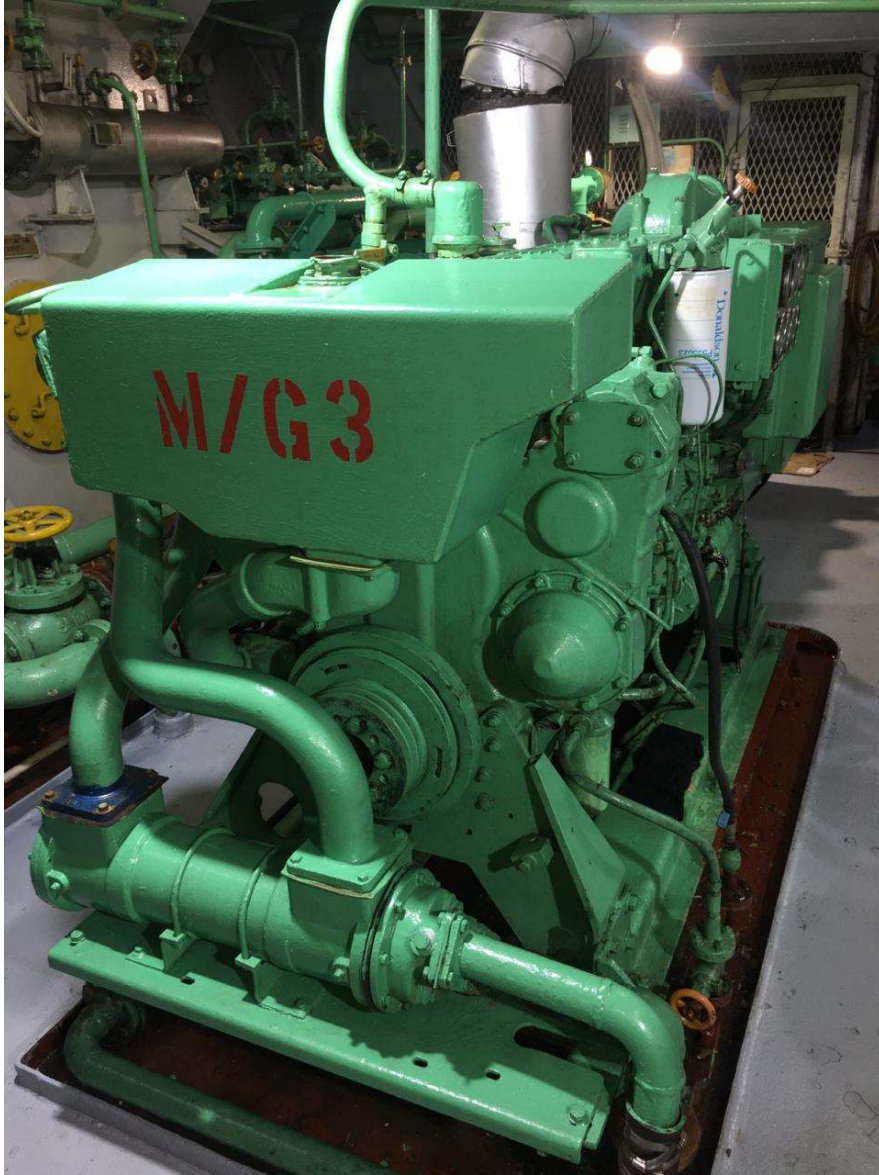
Los lugares donde existe el mayor impacto auditivo se encuentran en el área de motores, donde los niveles acústicos pueden llegar a 140 dB.

Ilustración26: Motor generador 3 del BT Jambeli

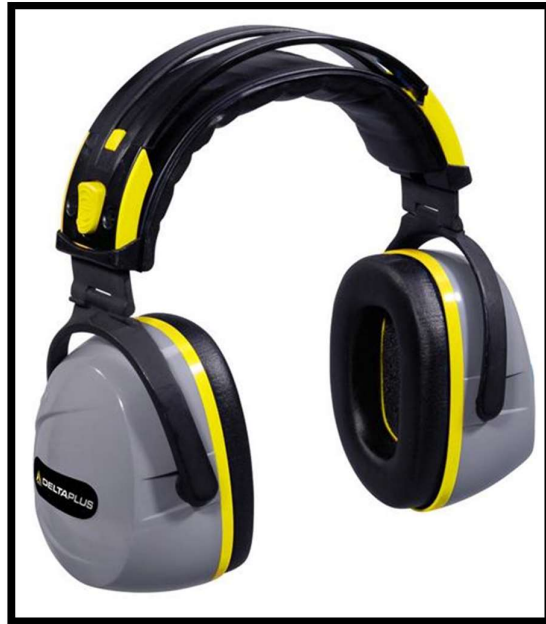
- Confortable y suave sellamiento de almohadilla
- Dieléctrico
- Cinta ajustable para uso con casco
- Excelente rendimiento en bajas, medianas y altas frecuencias.
- Atenuación de 22 dB.

Ilustración38: Protector tipo cintillo

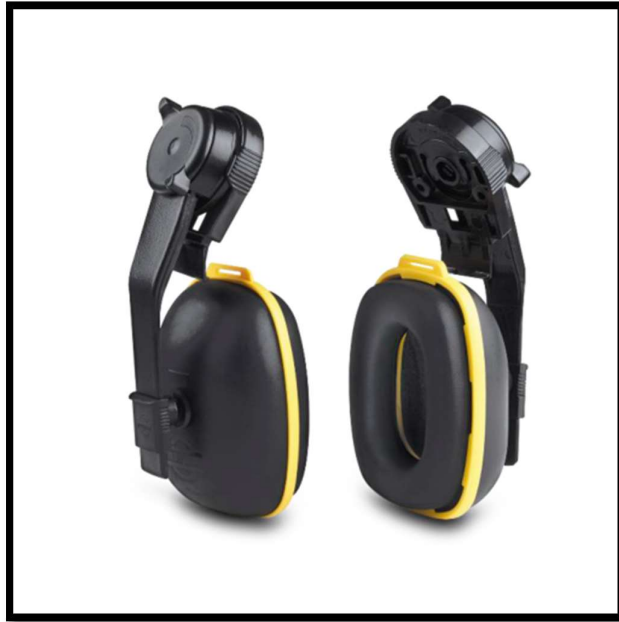
- Atenuación de 22dB

Ilustración39: Protector tipo adosable al casco
