UNIVERSIDAD DEL PACÍFICO

Maestría en Derecho Marítimo Internacional

**Peritajes marítimos en el contexto ecuatoriano: experiencias en las
investigaciones de accidentes e incidentes marítimos**

Guayaquil, 2025

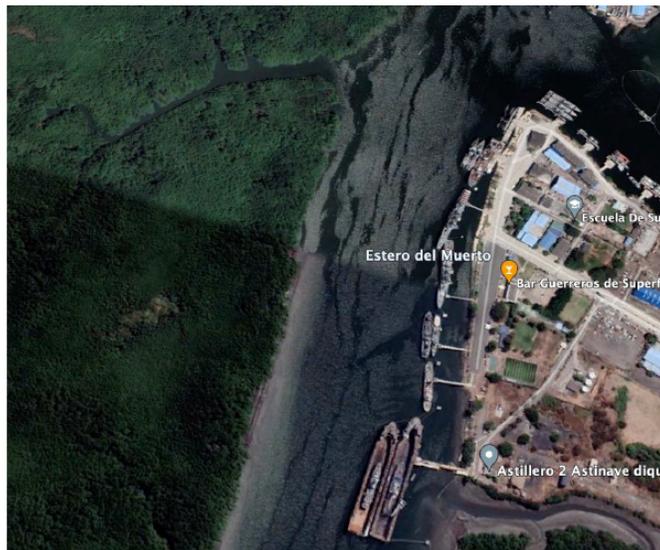
Se presenta el reporte de las condiciones océano-atmosféricas del 23 de noviembre del 2021, La información utilizada en el análisis proviene de datos satelitales y de la información recopilada por el INOCAR a través de su red de estaciones meteorológicas, la cual reporta ráfagas ocasionales de viento moderado, cielo parcialmente nublado y lloviznas aisladas.

Ilustración 2 Sector del Estero el Muerto, condición de marea

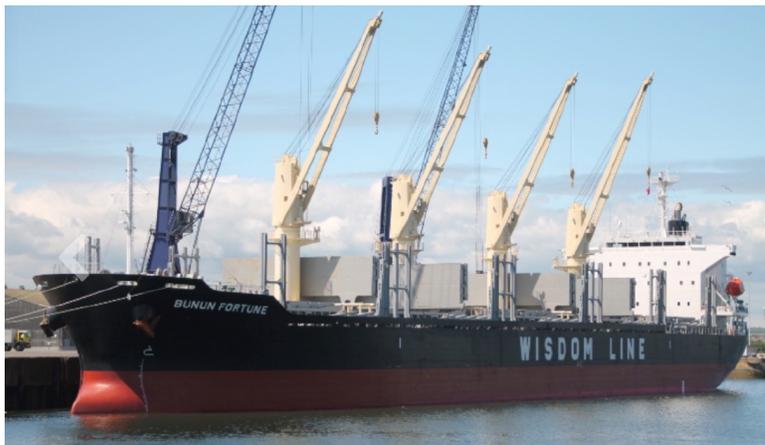
El día viernes 10 de noviembre del 2021, aproximadamente a las 14h50, tránsito a la altura del muelle nro. 10 de la Base Naval de Guayaquil, el buque “BUNUN FORTUNE”, el mismo que durante el tránsito, debido a la velocidad del buque en mención, provocó un movimiento brusco entre las tres unidades navales que se encontraban en dicho muelle, producto del cual la escala del B.A.E. “CHIMBORAZO” sufrió un ruptura en una de las bases, lo cual dejó inoperativa la escala antes descrita y que posteriormente esta escala fue retirada del muelle a fin de evitar algún accidente o incidente con el personal que ingresa o sale de la unidad naval antes mencionada.

Ilustración 4 Buque "Bunun Fortune" que realizo el tránsito por el Estero el Muerto

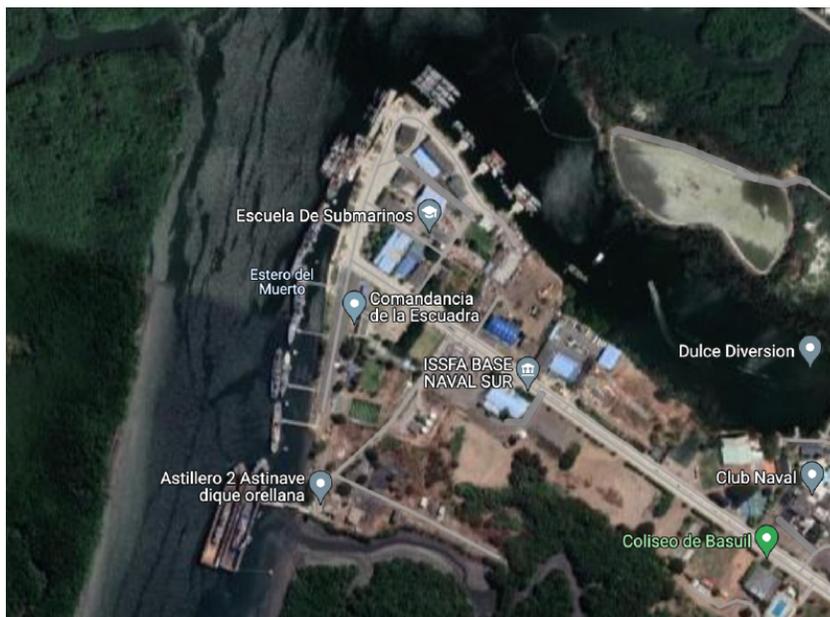
Se presenta el reporte de las condiciones océano-atmosféricas del 10 de noviembre del 2021, la fuente de la información utilizada en el análisis corresponde a datos satelitales e información obtenida del INOCAR desde su red de estaciones meteorológicas, para lo cual presenta una temperatura máxima de 29^aC, presión de 1013 hPa, no se evidencia precipitaciones en el sector.

Ilustración 5 Sector del Estero el Muerto, condición de marea

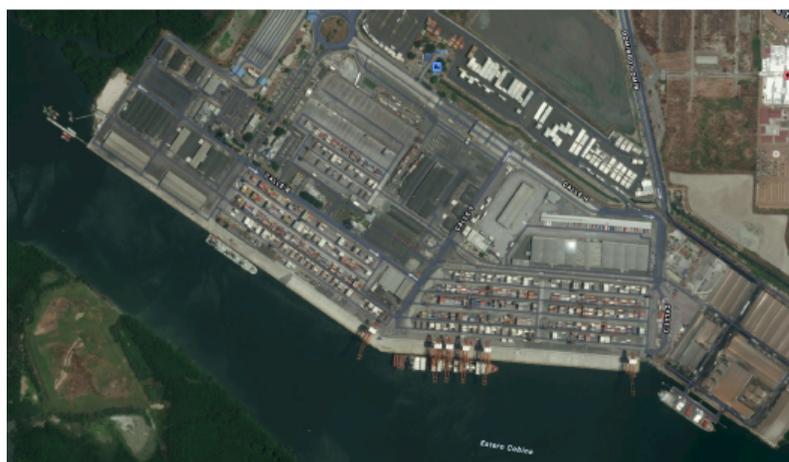
Se presenta el reporte de las condiciones océano-atmosféricas 18 de julio del 2020, la fuente de la información utilizada en el análisis corresponde a datos satelitales e información obtenida del INOCAR desde su red de estaciones meteorológicas, para lo cual presenta una presión atmosférica de 1009,7 hPa, temperatura promedio 25°C, sin precipitación y una velocidad de viento de 12,5 km/h.

Ilustración 7. Sector de muelles de Contecom, condición de marea

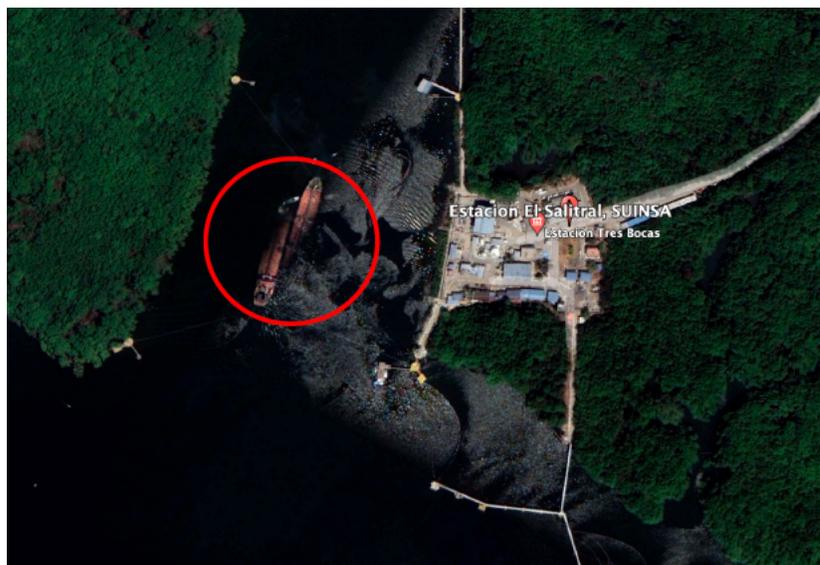
presión atmosférica de 1011 hPa, temperatura promedio 31°C, sin precipitación y una velocidad de viento de 16,7 km/h.

Ilustración 10. Sector Terminal Tres Bocas, condición de marea

- El desatraque y zarpe del BT VALDIVIA mientras la marea se encontraba “creciente” presuntamente fue uno de los factores para la oportuna reacción y no afectación del muelle de Tres Bocas.
- Por una presunta falla eléctrica en máquinas, no permitió ejercer la fuerza contraria por lo que no se pudo parar la estrepada dando lugar a la colisión y daño en las líneas de Fuel Oil.
